外壁・屋上等  
共用部劣化調査記録

- ・ 調査表、劣化位置図面
- ・ 劣化部位写真

株式会社レプロ

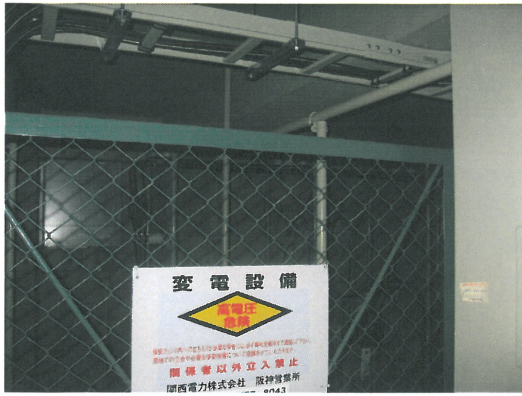
電気室  
室値井点検（異常なし）

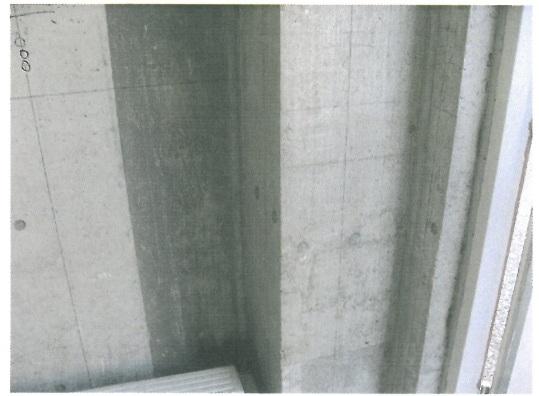
電気室  
室値井点検（異常なし）

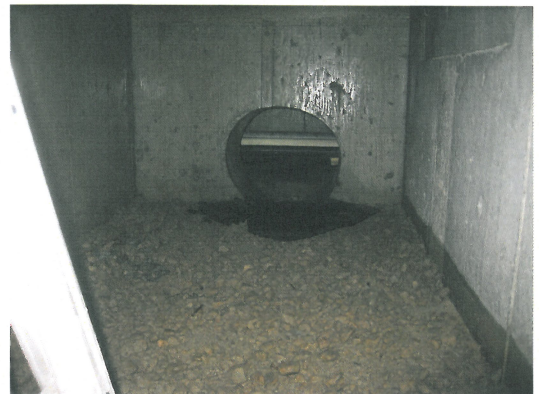
1階床下  
点検（異常なし）

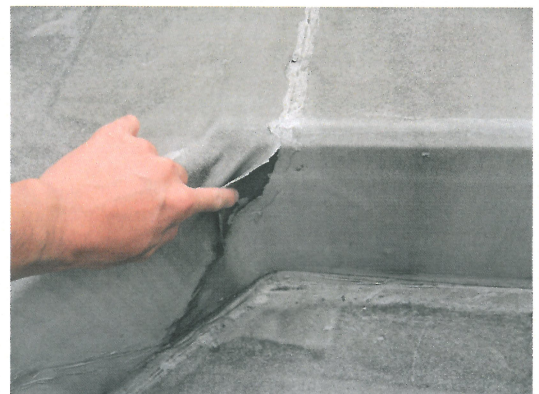
玄関ホール屋上  
点検（ジョイント部劣化）

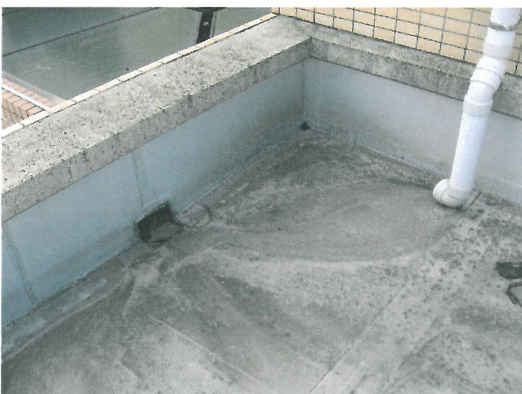
E V機械室屋上  
点検（異常なし）

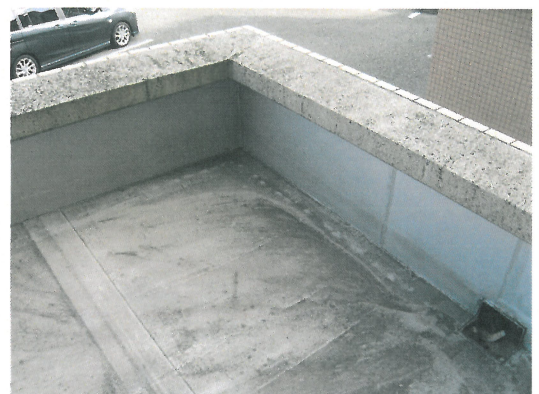
E V機械室屋上  
点検（異常なし）
