# 建 物 調 査 診 断 報 告 書

\*\*\*\*\*管理組合 御中

株式会社 レプロ

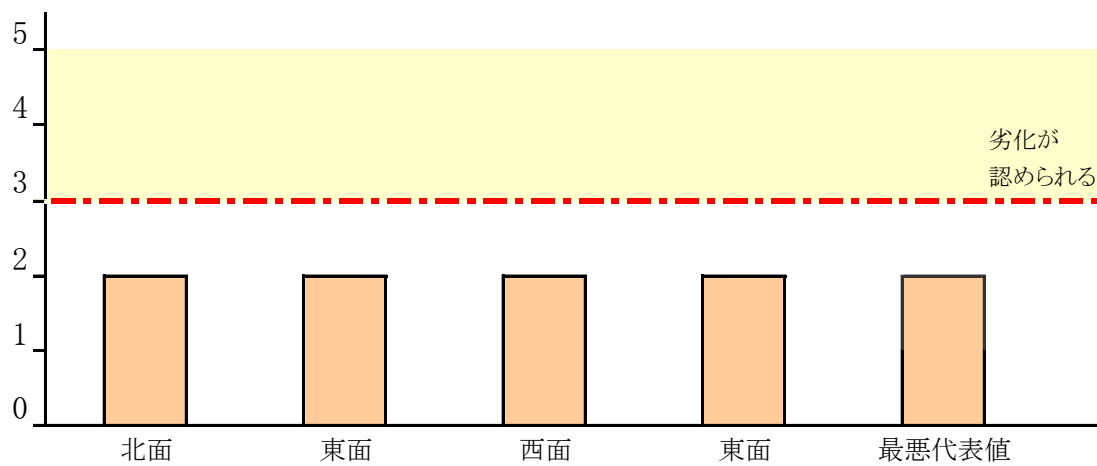
調 査 部 位：屋上外壁  
既存改裝塗仕上げ材：吹付けタイル

| 調 査 部 位 | 評価点 | 劣化ディグリー | 備 考 |
|---|---|---|---|
| 屋上外壁北面 | 2 | C2 | |

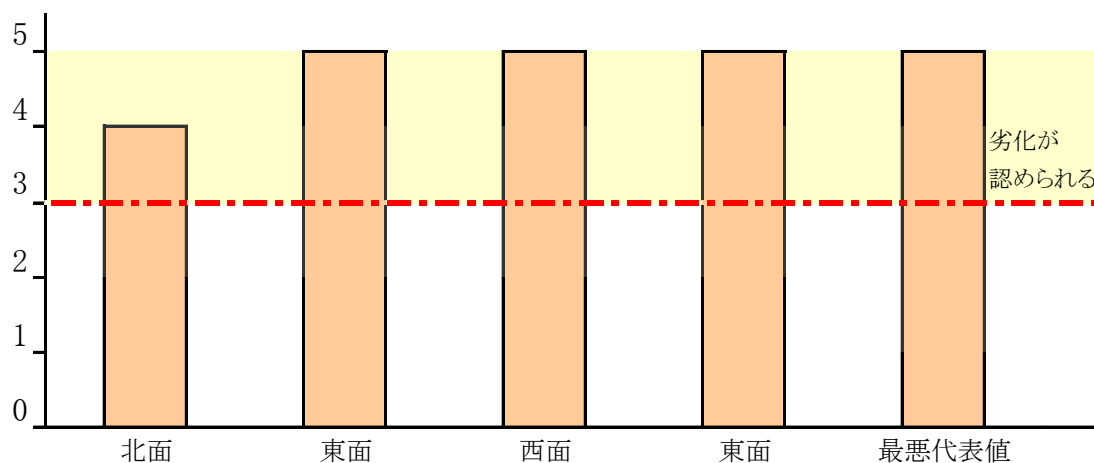
調 査 部 位：屋上外壁  
既存改裝塗仕上げ材：吹付けタイル

| 調 査 部 位 | 劣化ディグリー | 備 考 |
|---|---|---|
| 屋上外壁北面 | GD4 | |

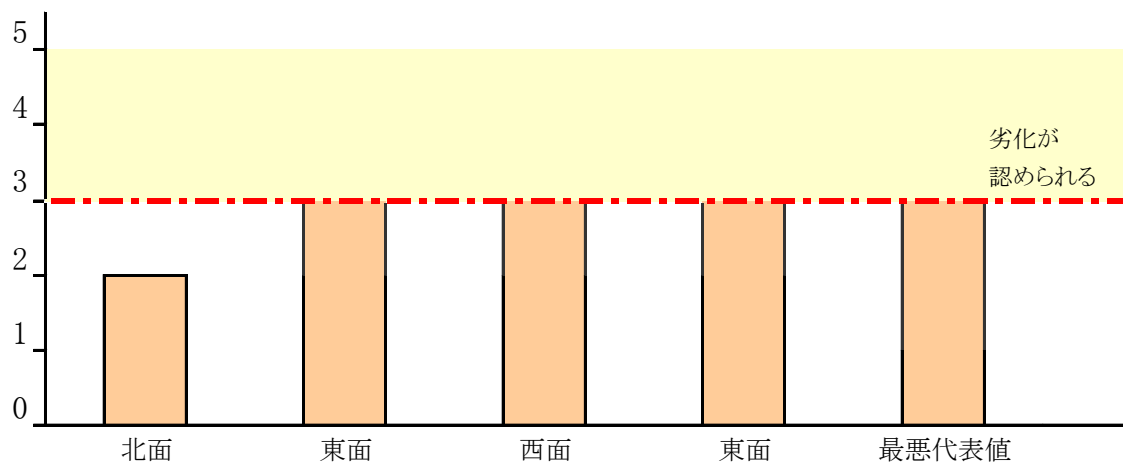
調 査 部 位：屋上外壁  
既存改裝塗仕上げ材：吹付けタイル

| 調 査 部 位 | 評価点 | 劣化ディグリー | 備 考 |
|---|---|---|---|
| 屋上外壁北面 | 2 | CK2 | |

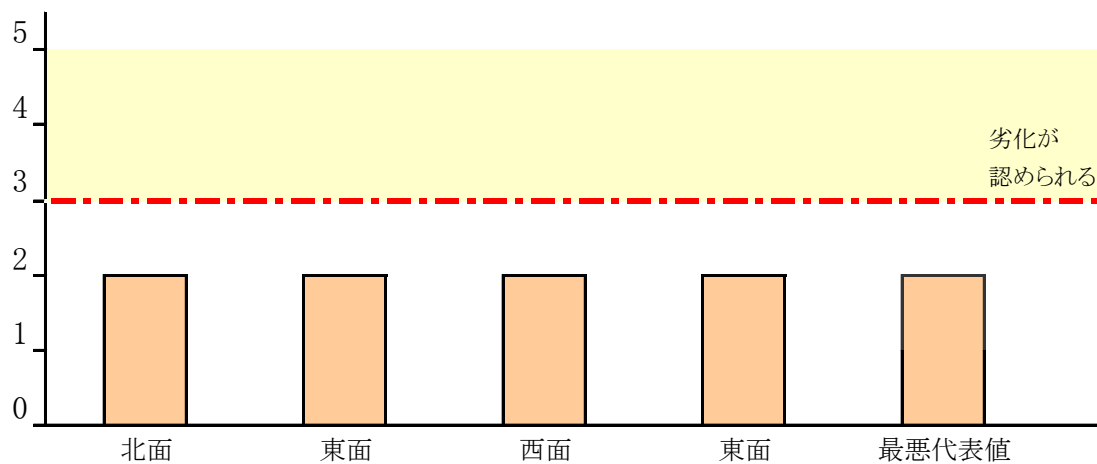
調 査 部 位：屋上外壁  
 既存改裝塗仕上げ材：吹付けタイル

| 調 査 部 位 | Gスケール値 | 劣化ディグリー | 備 考 |
|---|---|---|---|
| 屋上外壁北面 | 4 | CT2 | |

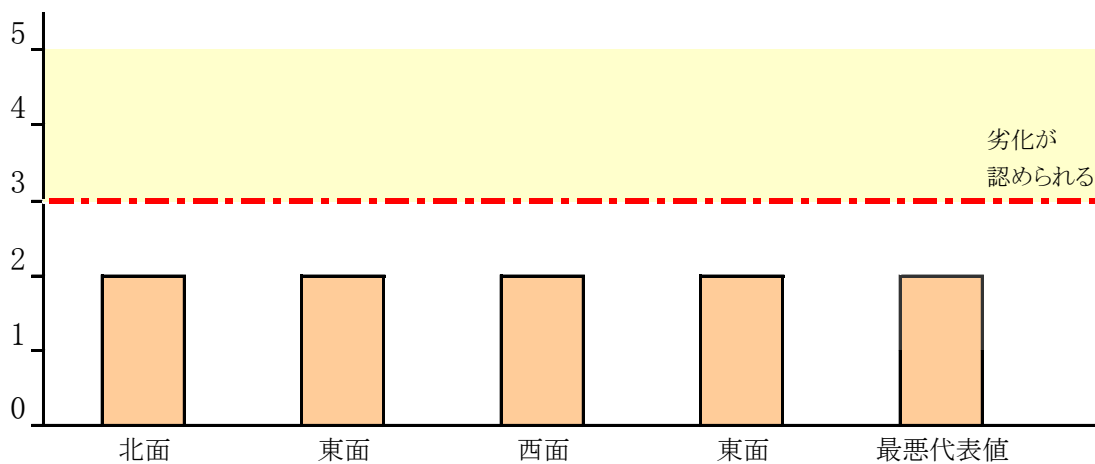
調 査 部 位：屋上外壁  
既存改装塗仕上げ材：吹付けタイル

| 調 査 部 位 | 評価点 | 劣化ディグリー | 備 考 |
|---|---|---|---|
| 屋上外壁北面 | 2 | W2 | |

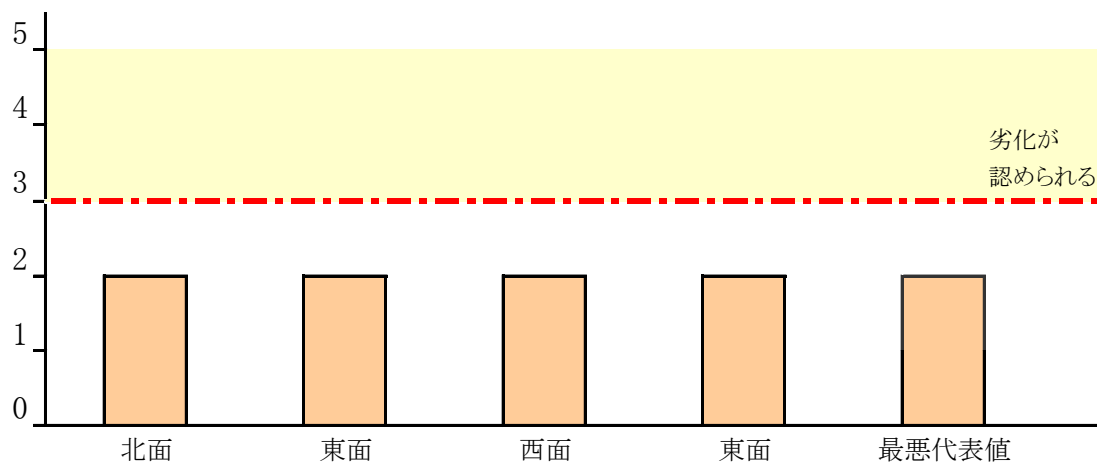
調査部位：屋上外壁  
既存改装塗仕上げ材：吹付けタイル

| 調査部位 | 評価点 | 劣化ディグリー | 備考 |
|---|---|---|---|
| 屋上外壁北面 | 2 | C2 | |

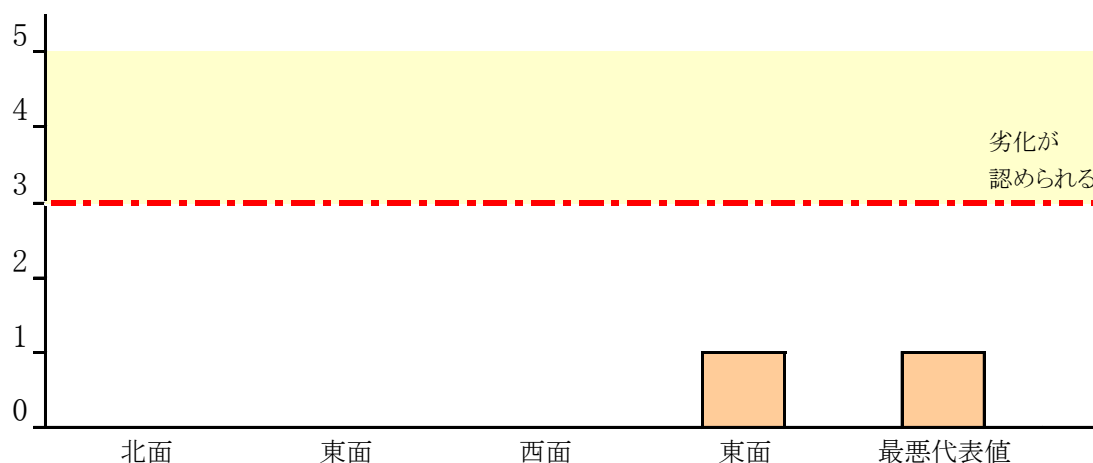
調査部位：屋上外壁  
既存改裝塗仕上げ材：吹付けタイル

| 調査部位 | 評価点 | 劣化ディグリー | 備考 |
|---|---|---|---|
| 屋上外壁北面 | 劣化無し | M0 | |
| 屋上外壁東面 | 劣化無し | M0 | |
| 屋上外壁西面 | 劣化無し | M0 | |

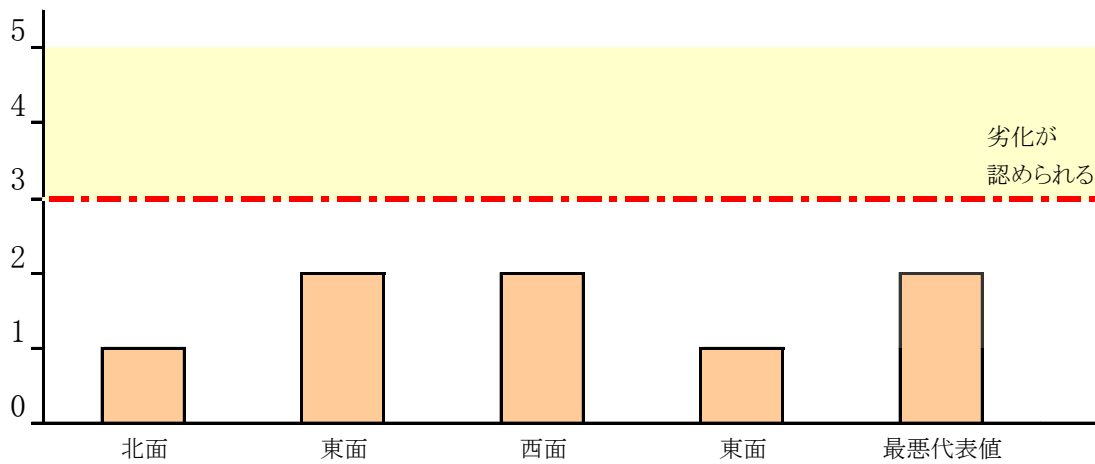
調 査 部 位：屋上外壁  
既存改裝塗仕上げ材：吹付けタイル

| 調 査 部 位 | 調査値(kg/cm <sup>2</sup> ) | 劣化ディグリー | 備 考 |
|---|---|---|---|
| 屋上外壁北面 | 13.0 | AS1 | ⑤下地材の凝集破壊 |
| 屋上外壁東面 | 19.4 | AS2 | ③既存塗膜の凝集破壊 |
| 屋上外壁西面 | 9.2 | AS2 | ⑤下地材の凝集破壊 |
| 屋上外壁東面 | 10.0 | AS1 | ⑤下地材の凝集破壊 |

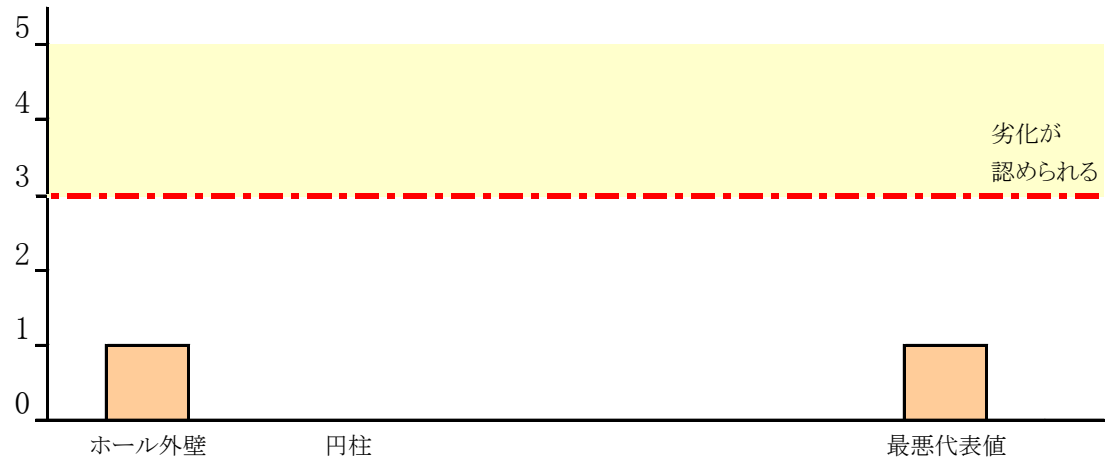
調 査 部 位：玄関ホール 石調吹付け仕上げ壁  
 既存改装塗仕上げ材：吹付けタイル及び装飾性吹付け材

| 調 査 部 位 | 調査値(kg/cm <sup>2</sup> ) | 劣化ディグリー | 備 考 |
|---|---|---|---|
| 1階ホール外壁 | 11.2 | AS1 | ⑥下地材と躯体の層間破壊 |
| 1階円柱 | 18.1 | AS0 | ⑤下地材の凝集破壊 |

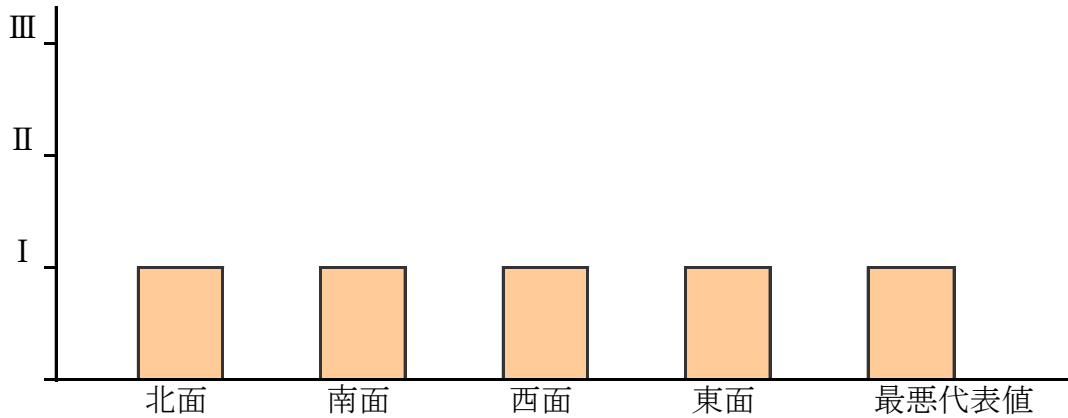
調査部位：屋上外壁

| 調査部位 | 中性化深さmm | 劣化度区分A | 劣化度区分B | 劣化度区分C | 備考 |
|---|---|---|---|---|---|
| 屋上外壁 北面 | 0 | A1 | B1 | I | |

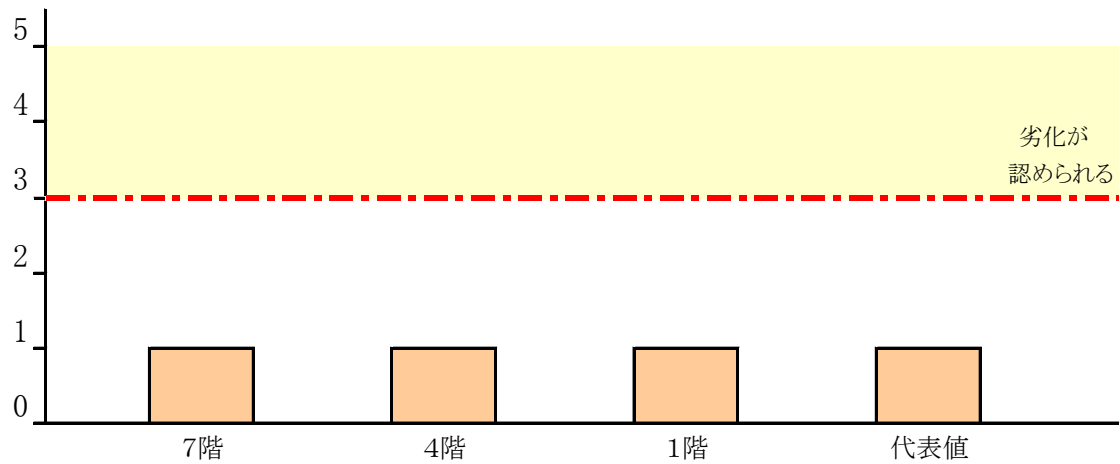
調 査 部 位：消火栓BOX  
既 存 塗 膜：SOP

| 調 査 部 位 | 評価番号 | 劣化<br>ディグリー | 破壊部 | 調査部<br>代表値 | 備 考 |
|---|---|---|---|---|---|
| 消火栓BOX7階 | 1 | XC1 | 素 地 | XC1 | |

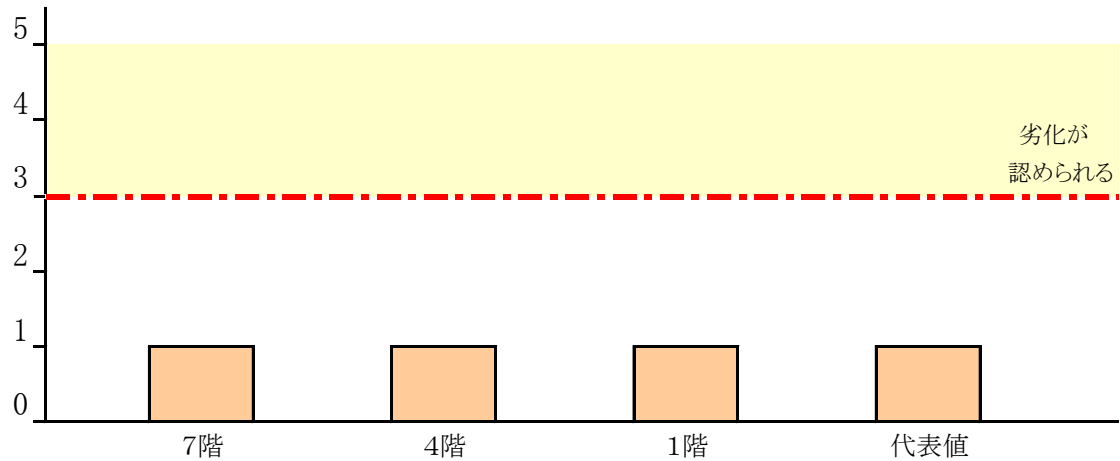
調 査 部 位：PS扉  
既 存 塗 膜：SOP

| 調 査 部 位 | 評価番号 | 劣化<br>ディグリー | 破壊部 | 調査部<br>代表値 | 備 考 |
|---|---|---|---|---|---|
| PS扉7階 | 1 | XC1 | 素 地 | XC1 | |

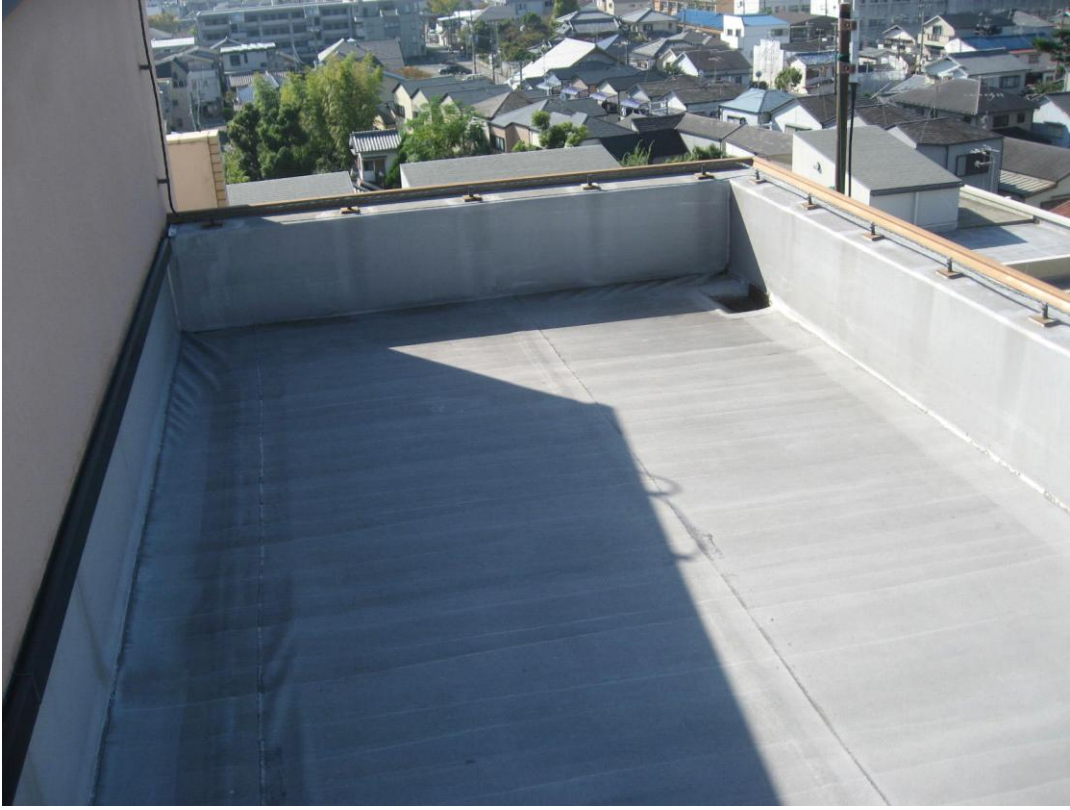
| 調査箇所 | 屋上部 加硫ゴムシート防水 | 経年数 | 12 年 |

| Ⅰ (軽度) | | ○ | 補修不要 |

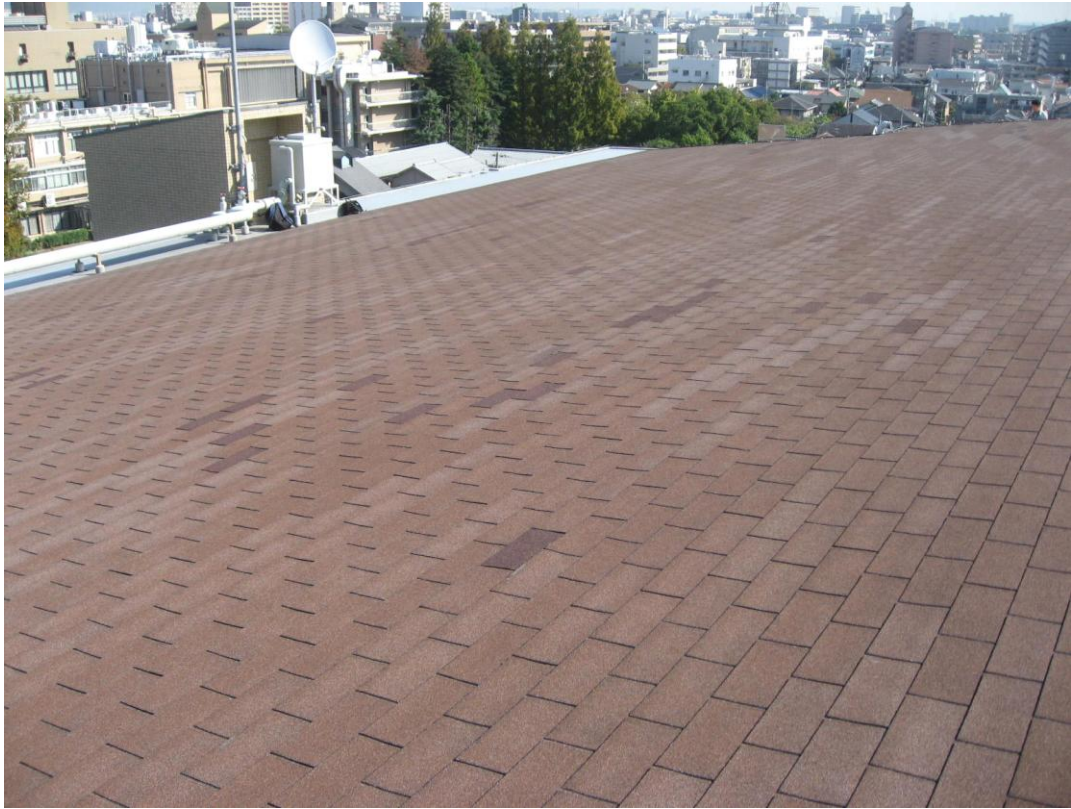
| 調査箇所 | 屋根 シングル葺き | 経年数 | 12 年 | | |

| I (軽度) | ○ | | | 補修不要 | ○ |
