施工：(株) レプロ

# \* \* \* \* \* 大規模修繕工事

社内検査

写真記録書

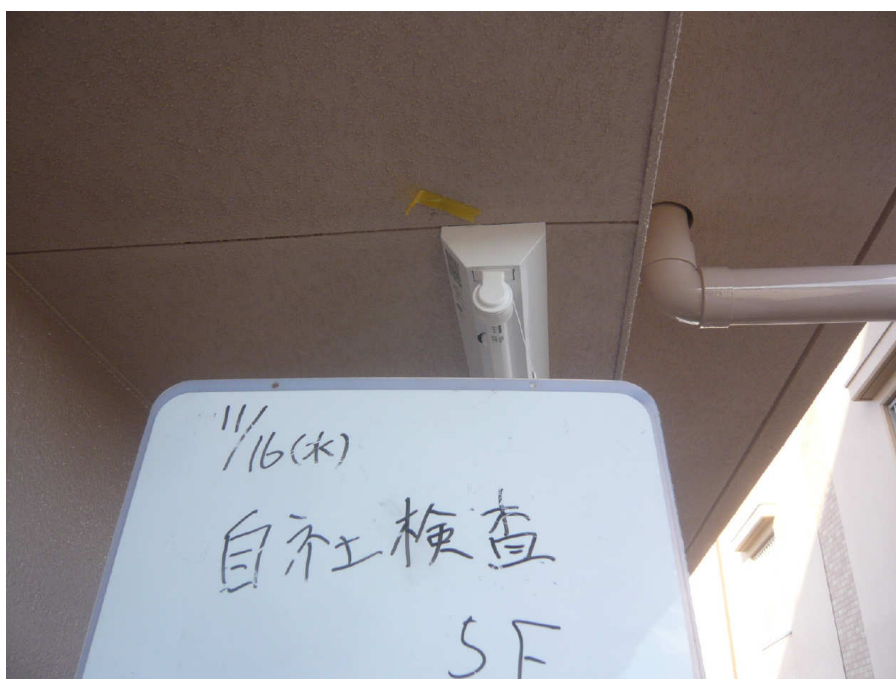
②天井 \_\_\_\_\_

当てキズ \_\_\_\_\_

タッチアップ \_\_\_\_\_

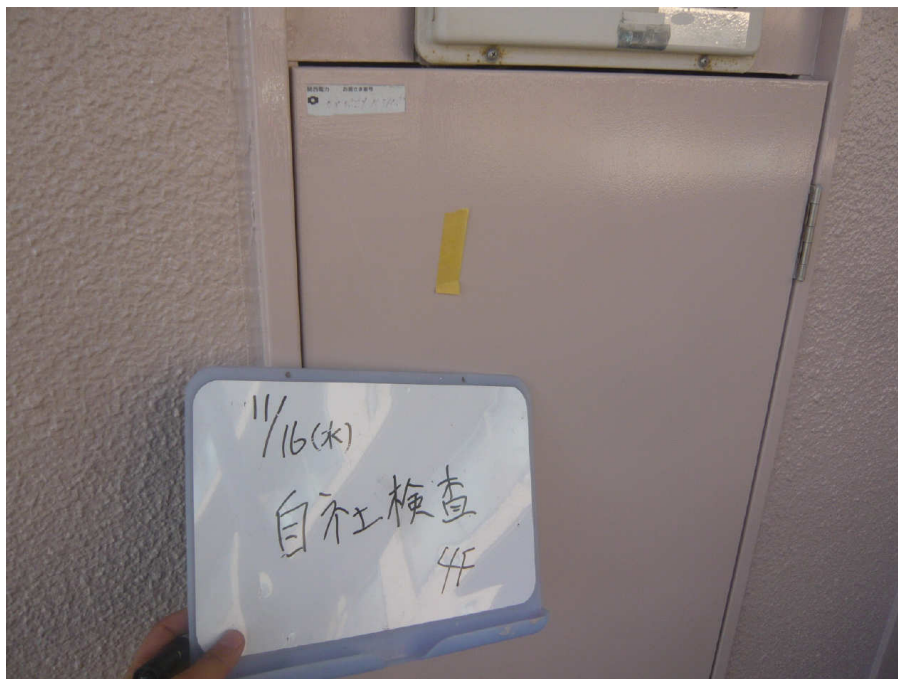
④ P S 扉 \_\_\_\_\_

擦れた跡 \_\_\_\_\_

タッチアップ \_\_\_\_\_

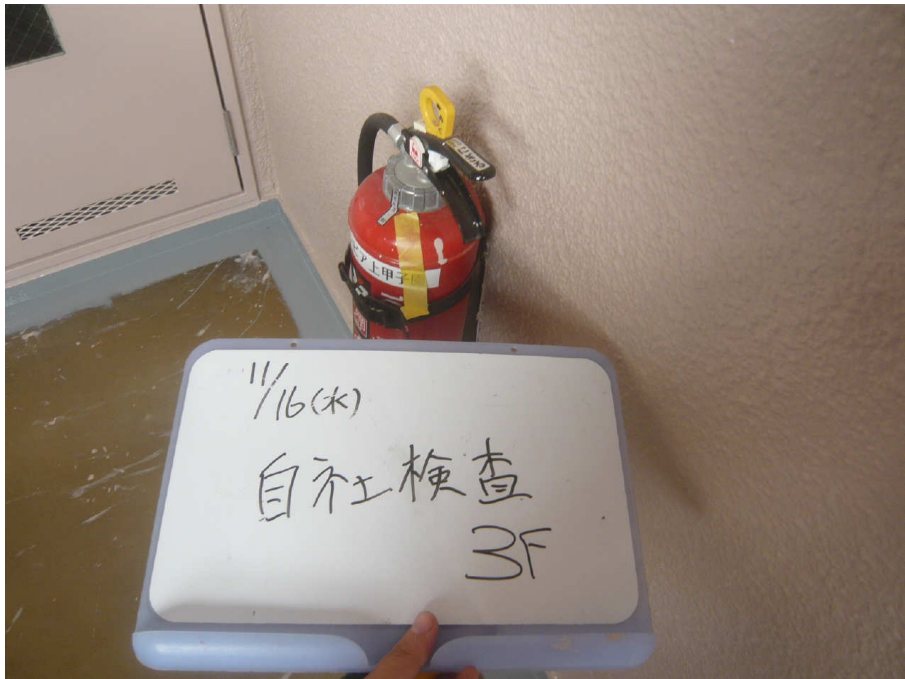
⑦消火器 \_\_\_\_\_

汚れ有り \_\_\_\_\_

清掃 \_\_\_\_\_

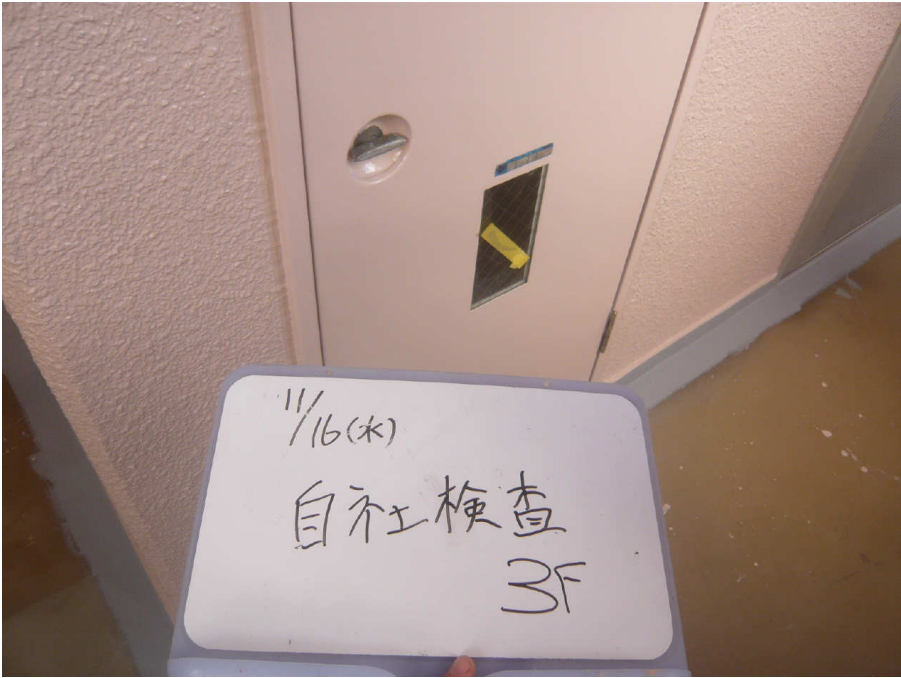
⑧ P S 扉（全部）

点検窓ガラス汚れ有り

清掃

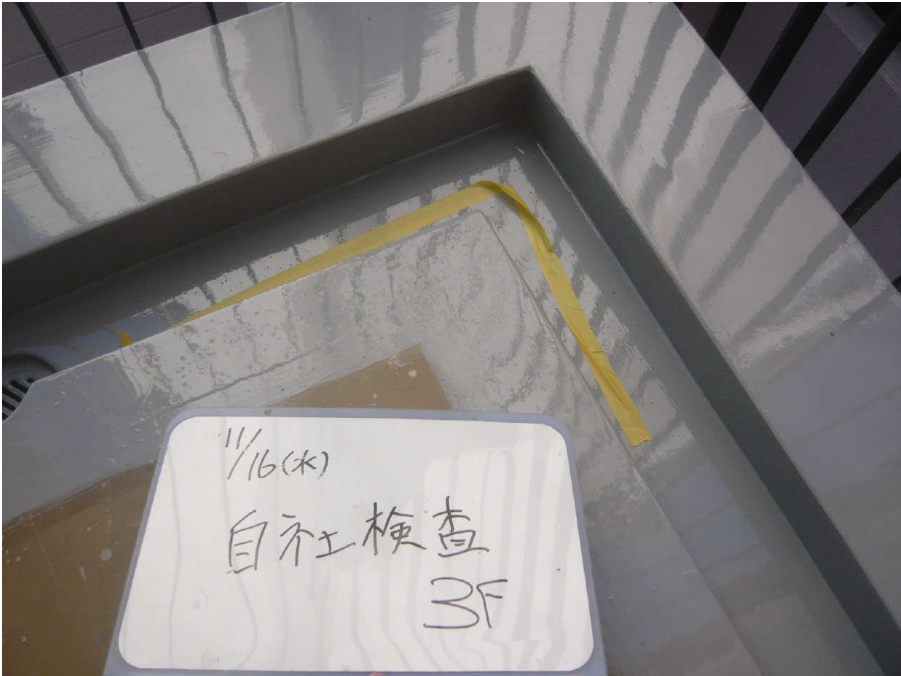
⑨ 溝防水

気泡等の異常あり

再施工

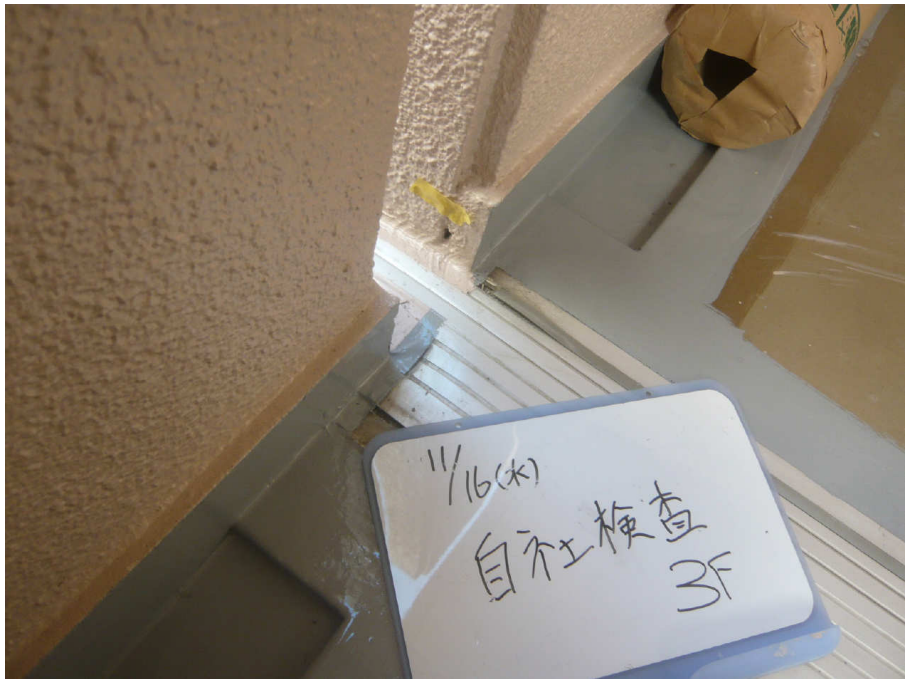
⑩EXPJ部 \_\_\_\_\_

穴有り \_\_\_\_\_

シーリング後塗装 \_\_\_\_\_

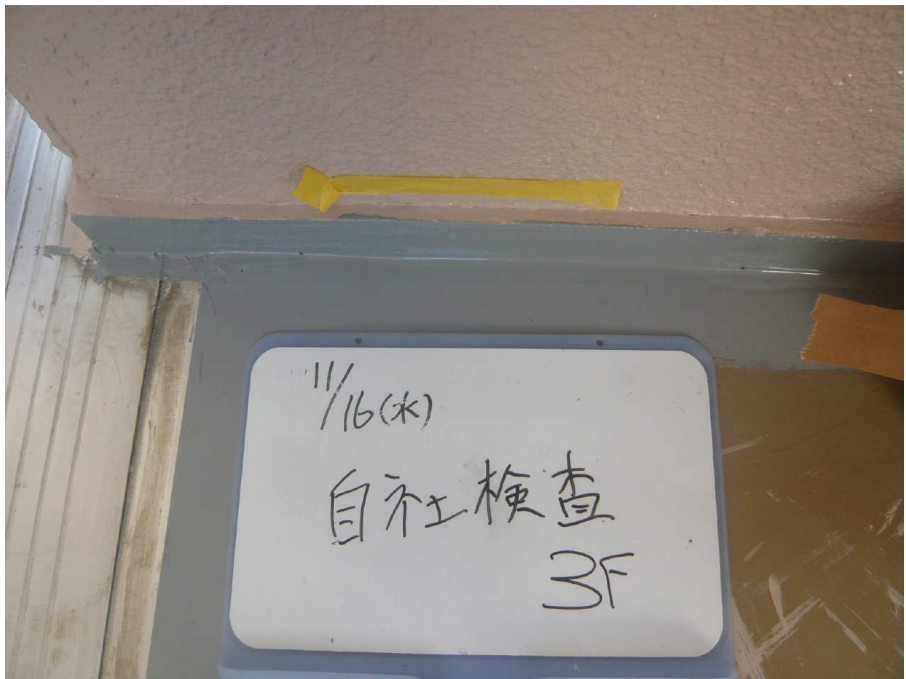
⑪溝と壁取り合い部 \_\_\_\_\_

塗料はみ出し \_\_\_\_\_

タッチアップ \_\_\_\_\_

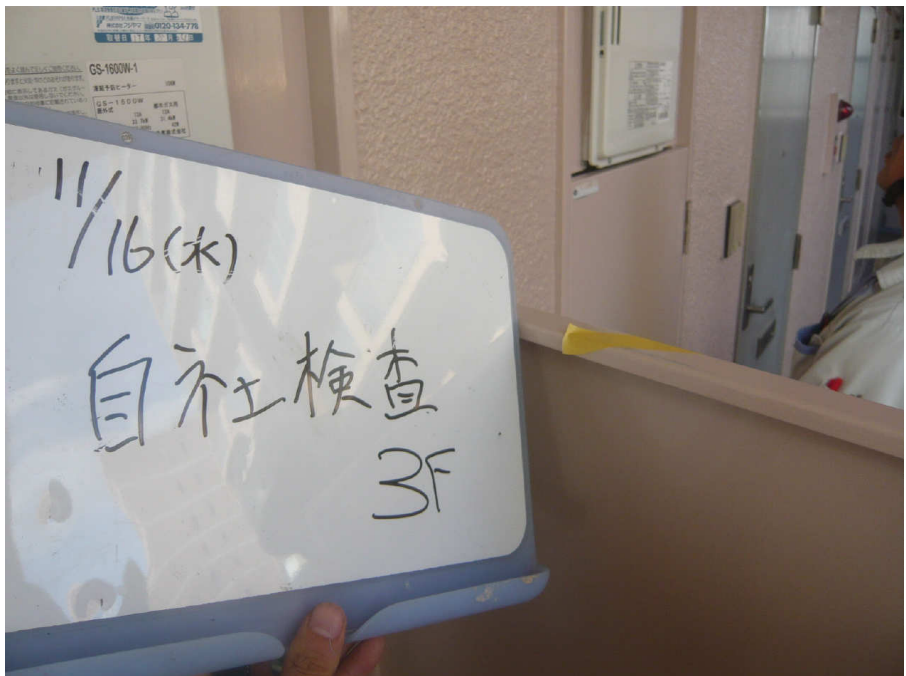
⑫PS扉 \_\_\_\_\_

天端 \_\_\_\_\_

タッチアップ \_\_\_\_\_

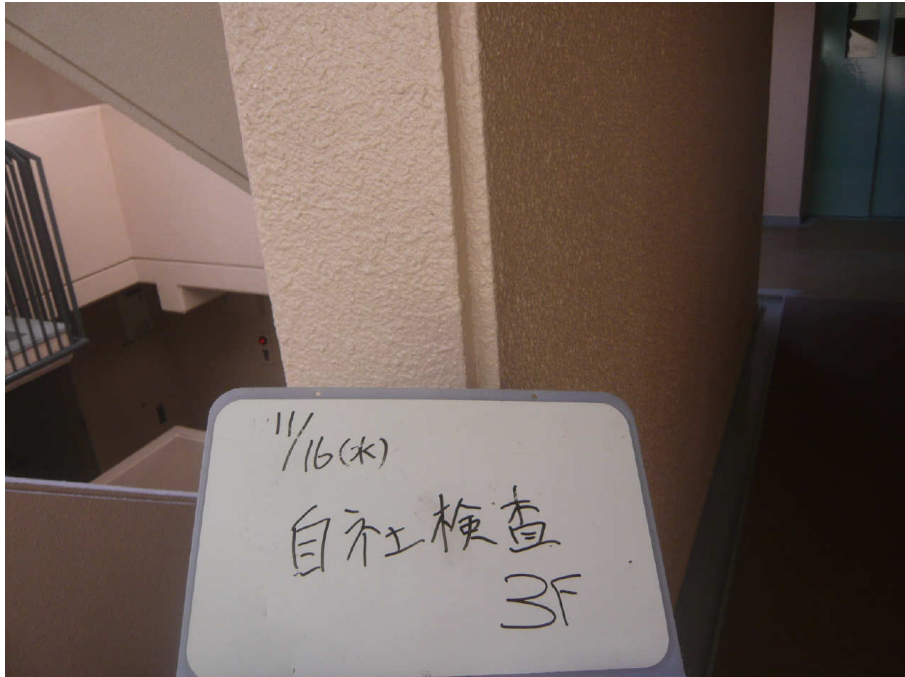
⑬入り隅 \_\_\_\_\_

ヒビ \_\_\_\_\_

タッチアップ \_\_\_\_\_

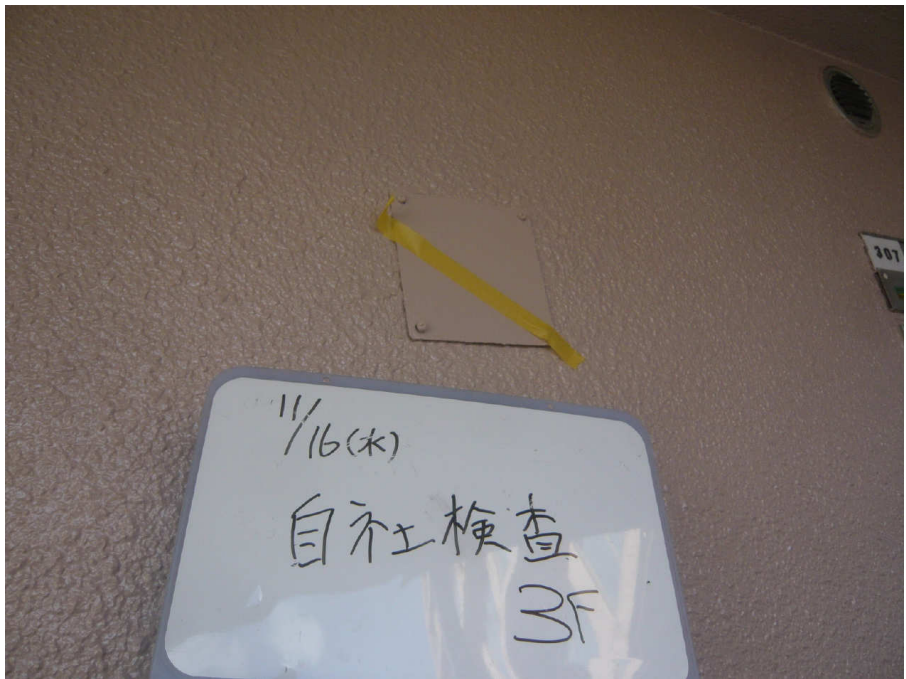
⑭電設点検口 \_\_\_\_\_

ビスを外し点検できるか \_\_\_\_\_

確認 \_\_\_\_\_

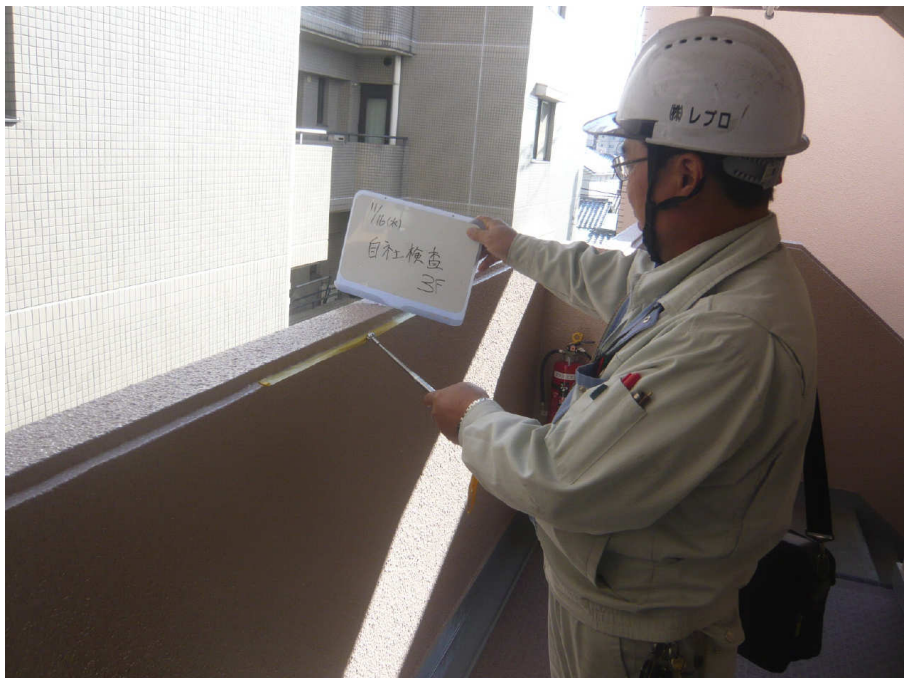
⑮手摺天端 \_\_\_\_\_

入り隅 ヒビ \_\_\_\_\_

タッチアップ \_\_\_\_\_

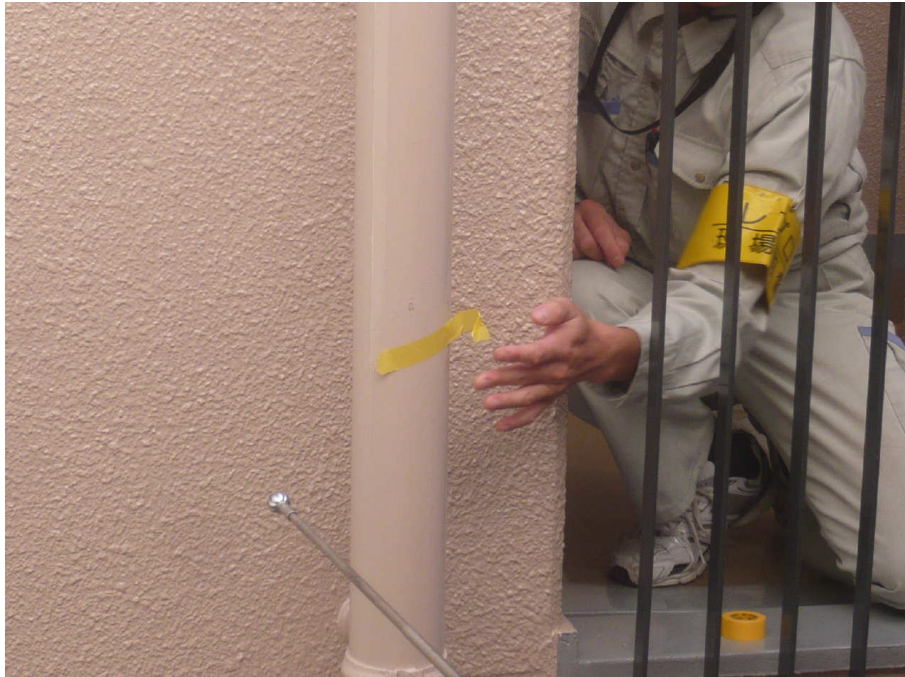
⑩樋 \_\_\_\_\_

当り傷 \_\_\_\_\_

タッチアップ \_\_\_\_\_

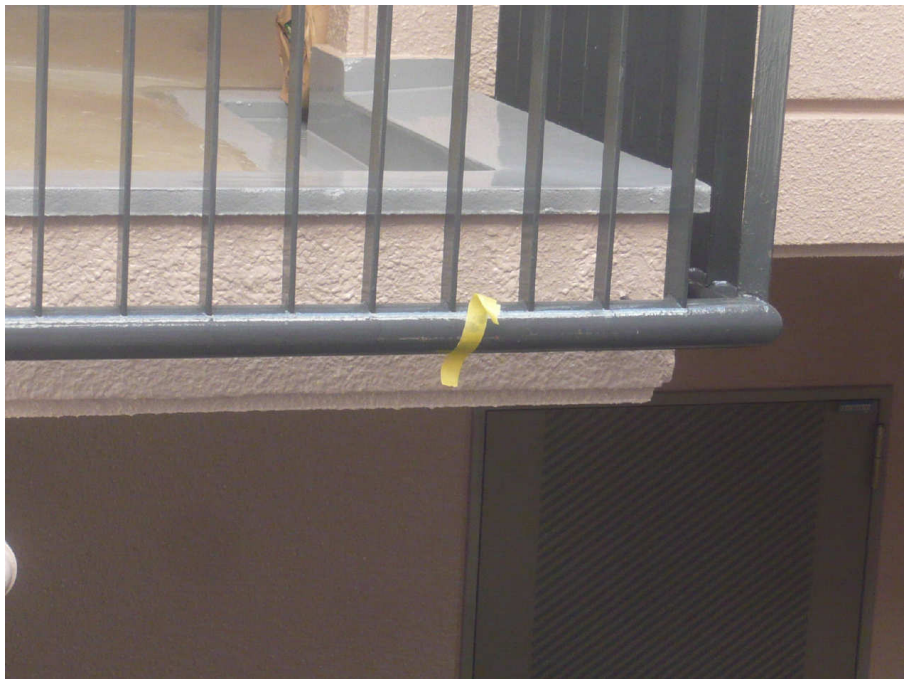
⑰廊下手摺 \_\_\_\_\_

当り傷 \_\_\_\_\_

タッチアップ \_\_\_\_\_

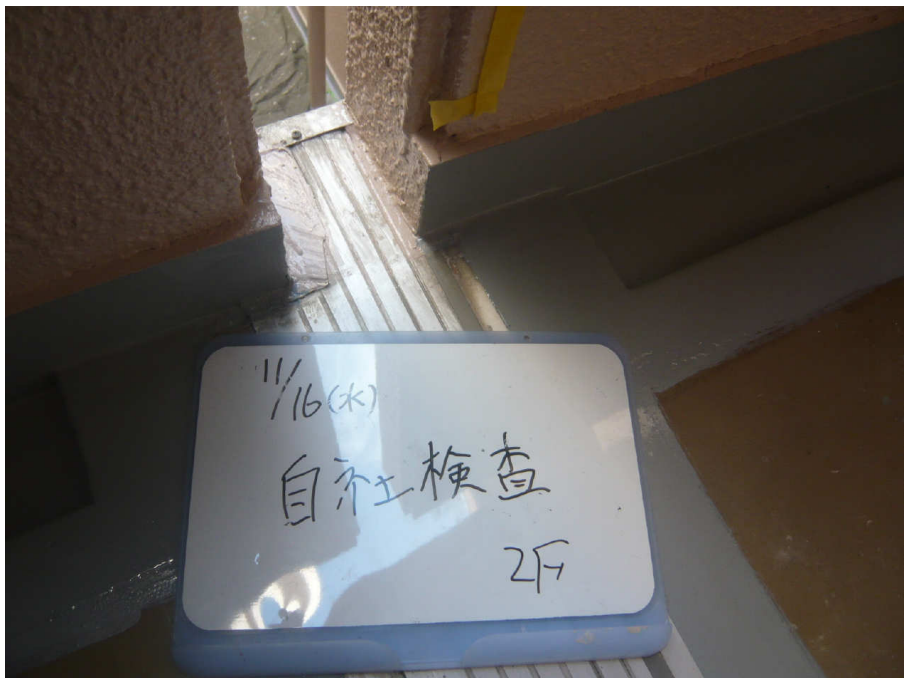
⑱壁と巾木 取り合い部 \_\_\_\_\_

ペンキはみ出し \_\_\_\_\_

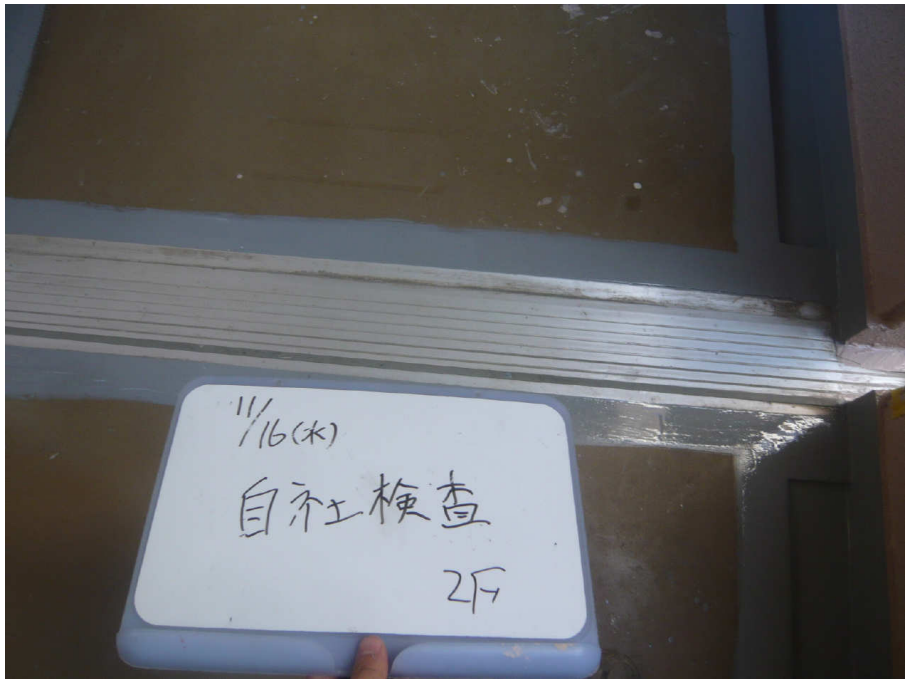
⑭EXPJ部 \_\_\_\_\_

汚れ有り \_\_\_\_\_

清掃 \_\_\_\_\_

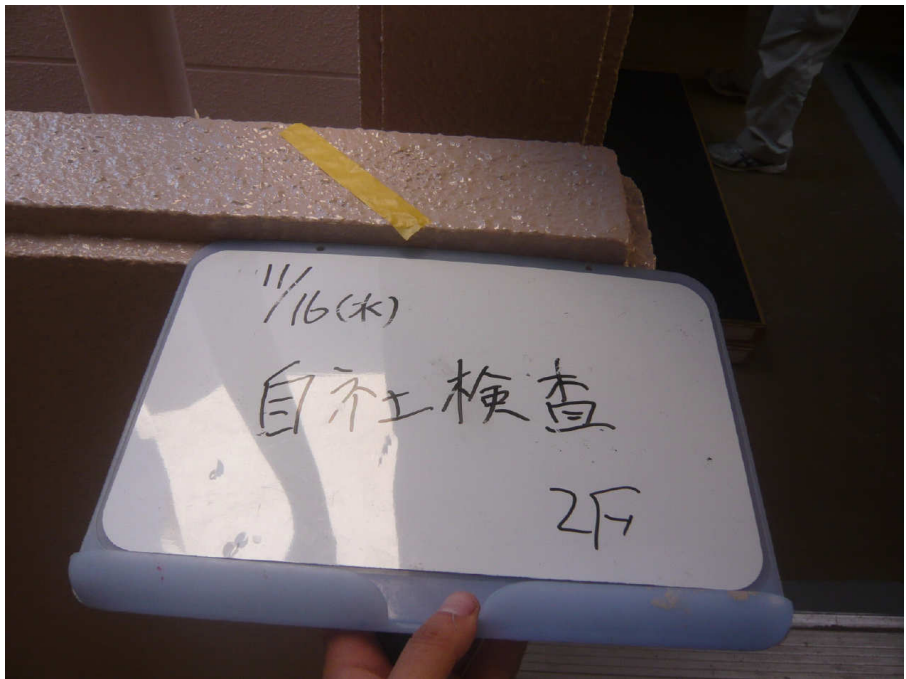
②⑩手摺天端 \_\_\_\_\_

塗り残し \_\_\_\_\_

再塗装 \_\_\_\_\_

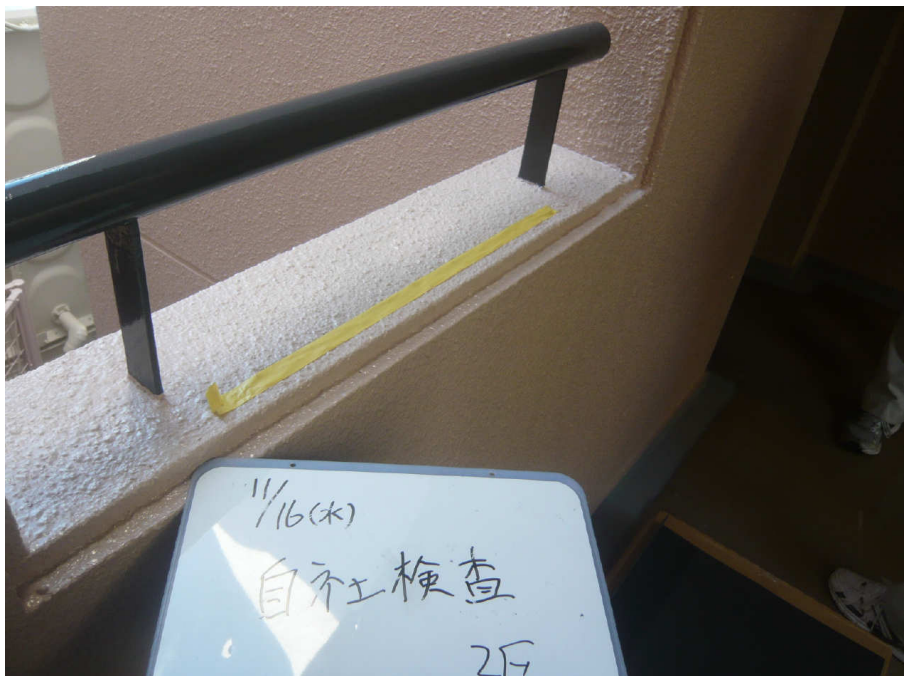
21 手摺天端 \_\_\_\_\_

塗り残し \_\_\_\_\_

再塗装 \_\_\_\_\_

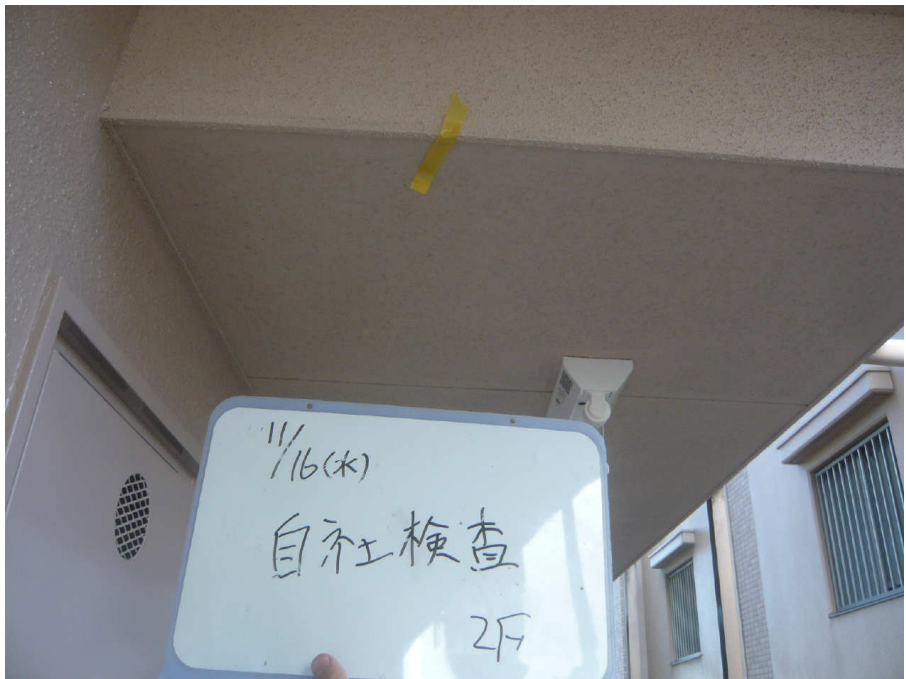
23 天井 \_\_\_\_\_

スケ有り \_\_\_\_\_

再塗装 \_\_\_\_\_

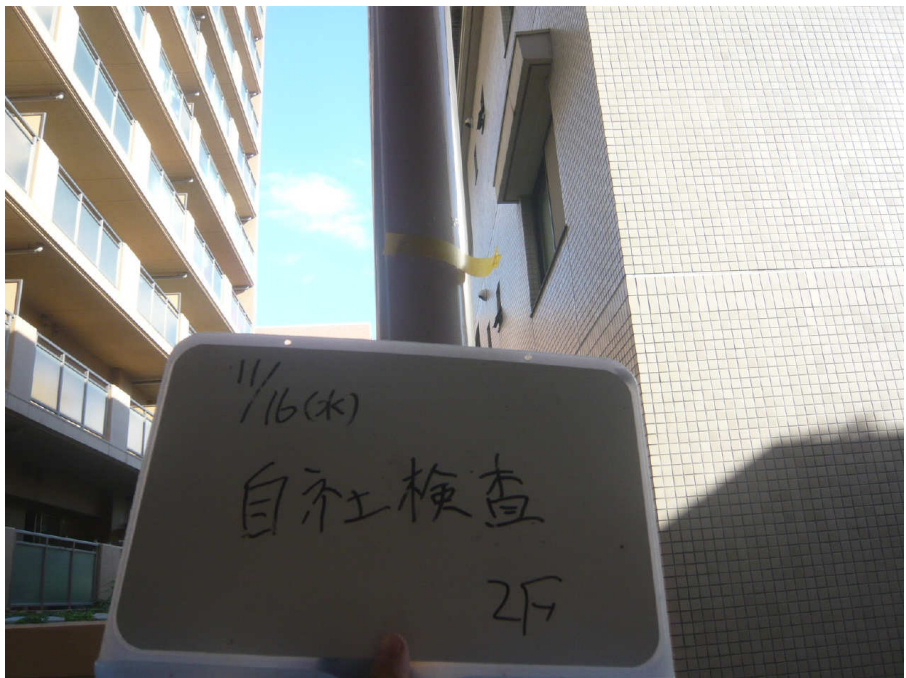
24 縦樋 \_\_\_\_\_

スケ有り \_\_\_\_\_

タッチアップ \_\_\_\_\_

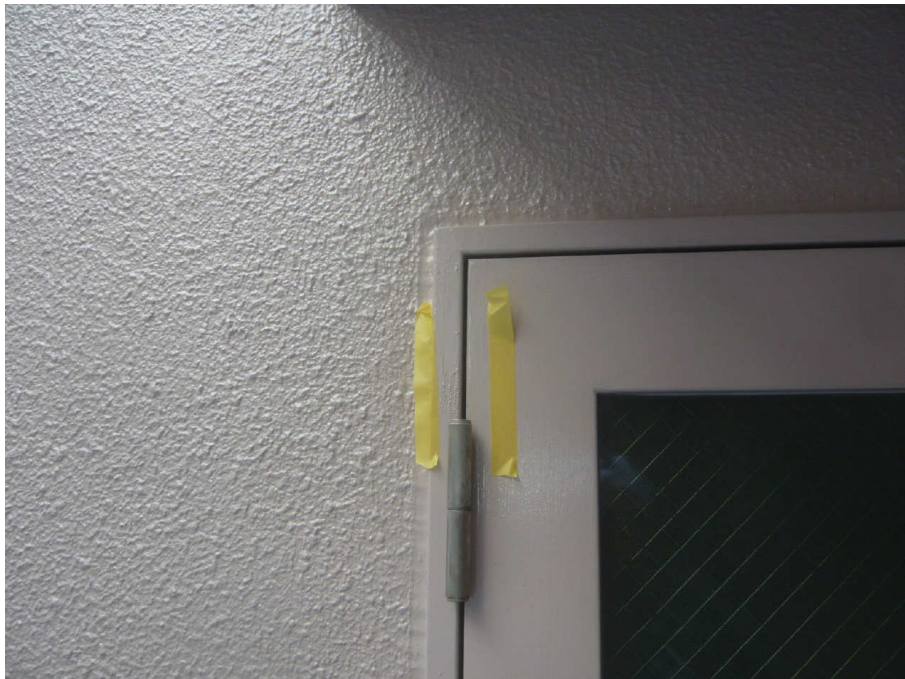
25 トイレ扉枠 \_\_\_\_\_

ペンキ縮み有り \_\_\_\_\_

ケレン後 塗装 \_\_\_\_\_

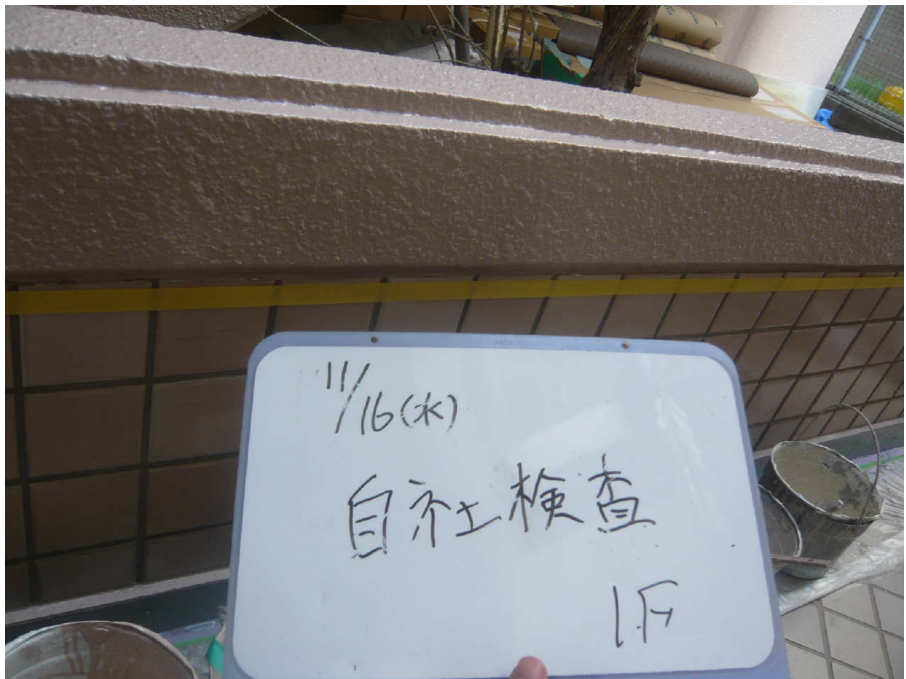
26 タイル上辺目地

塗り残し

タッチアップ

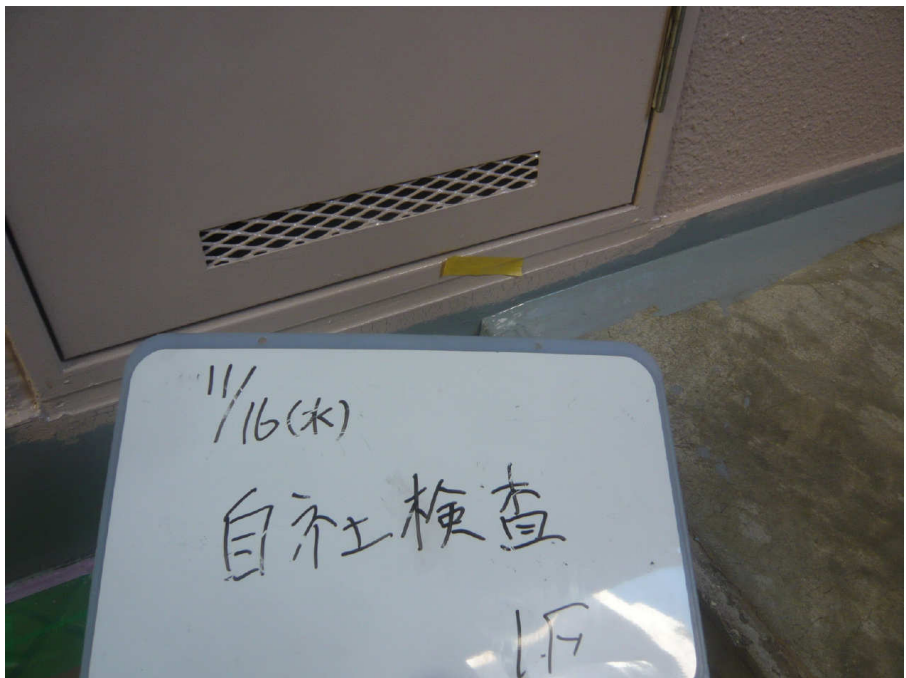
27 P S 扉下端

塗り残し

タッチアップ

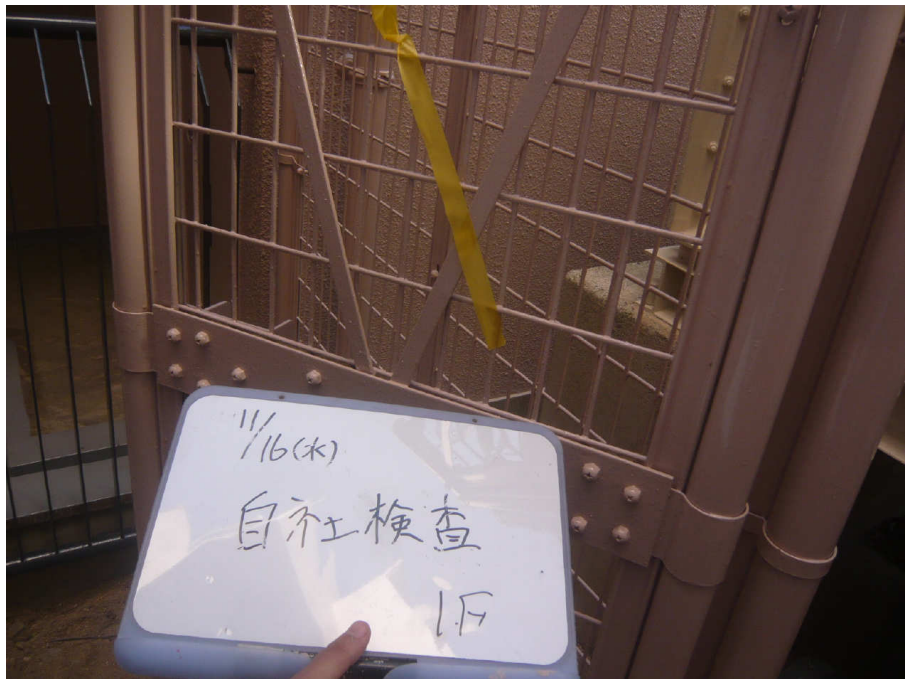
29 外部フェンス扉

ゴミの付着

ケレン後再塗装

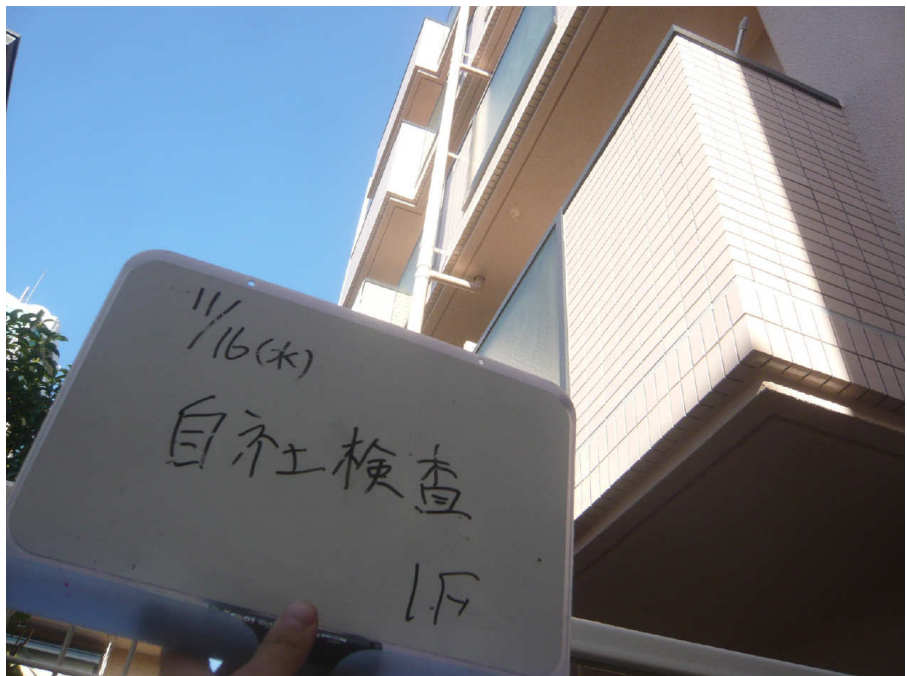
30 足場控跡

目立ち過ぎ

リシン付け塗装

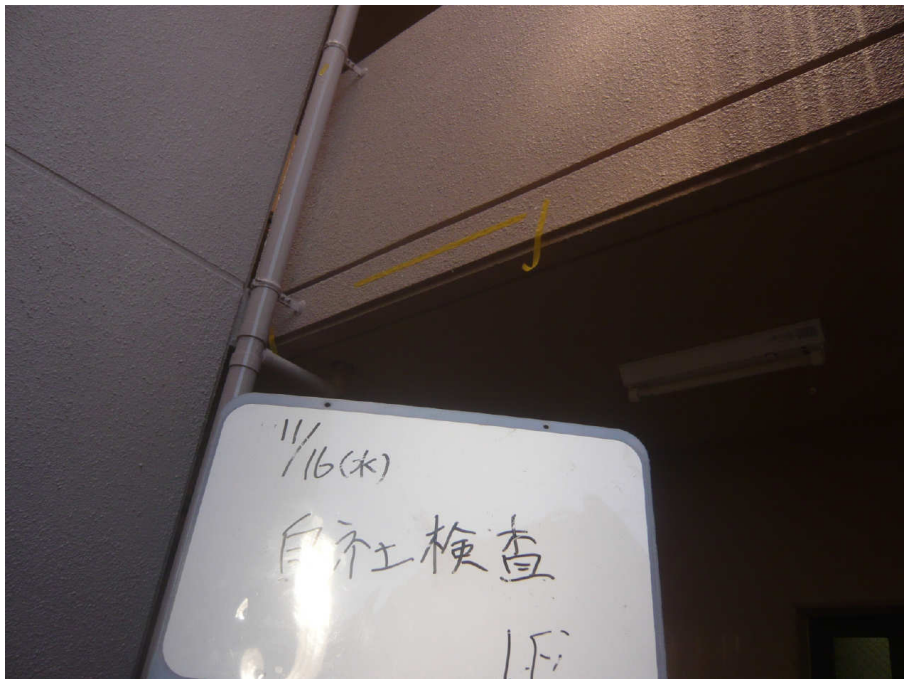
32天井顎先部 \_\_\_\_\_

当て傷有り \_\_\_\_\_

タッチアップ \_\_\_\_\_

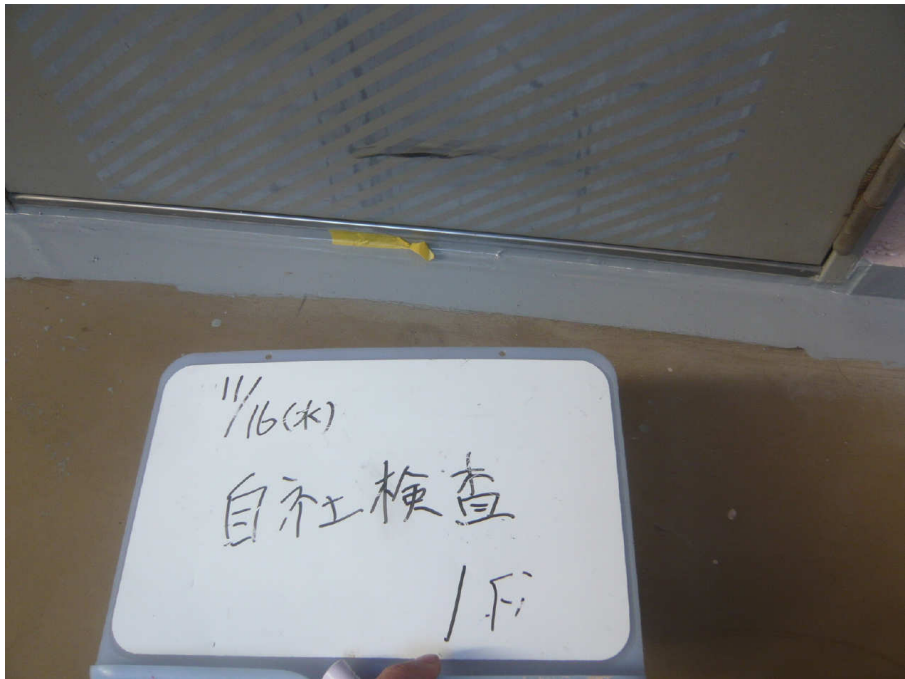
34 玄関扉周り \_\_\_\_\_

ペンキはみ出し \_\_\_\_\_

清掃 \_\_\_\_\_
