外壁・屋上等  
共用部劣化調査記録

- ・ 調査表、劣化位置図面
- ・ 劣化部位写真

株式会社レプロ

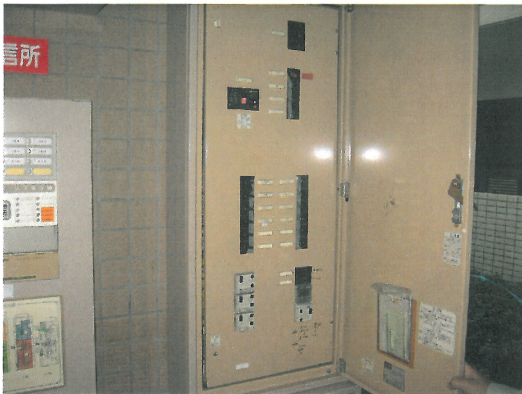
分電盤  
点検（異常なし）

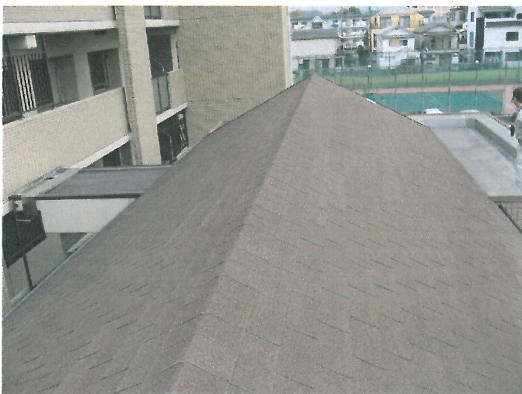
玄関ホール屋上屋根  
点検（異常なし）

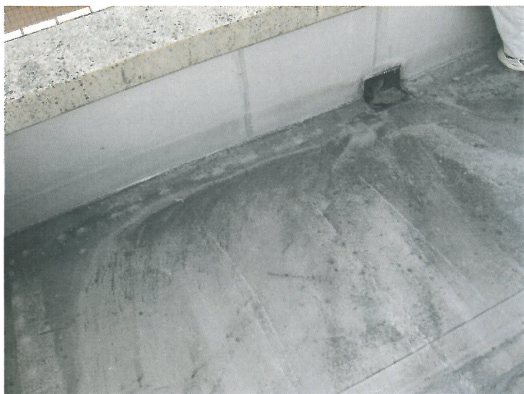
玄関ホール屋上  
点検（異常なし）

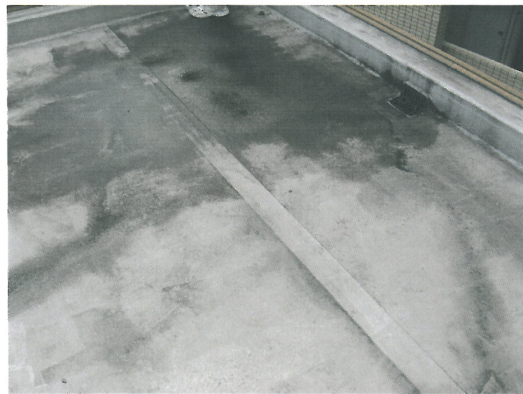
玄関ホール屋上  
点検（異常なし）

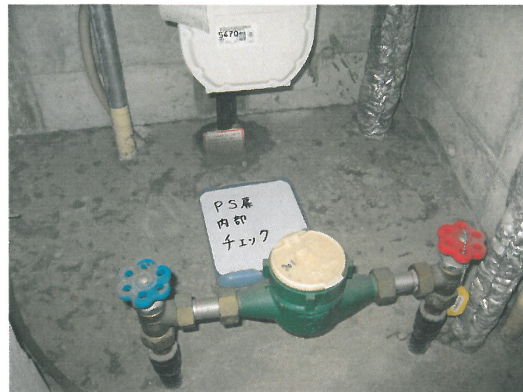
P S 扉内部  
点検（異常なし）

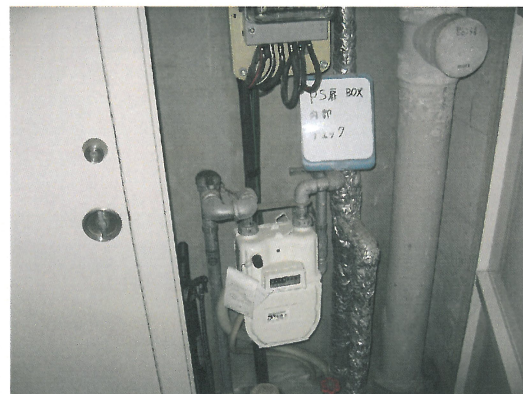
P S 扉内部  
点検（異常なし）

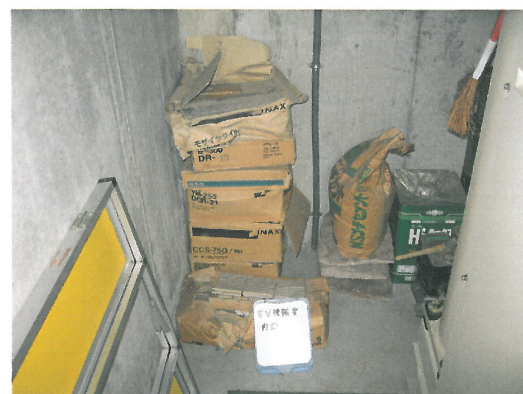
E V 機械室  
室値井点検（異常なし）
