外壁・屋上等  
共用部劣化調査記録

- ・ 調査表、劣化位置図面
- ・ 劣化部位写真

株式会社レプロ

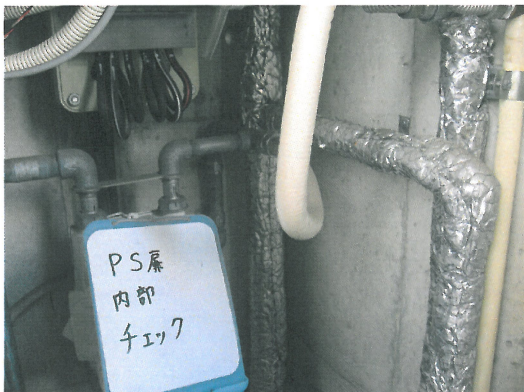
P S 扉内部  
点検（異常なし）

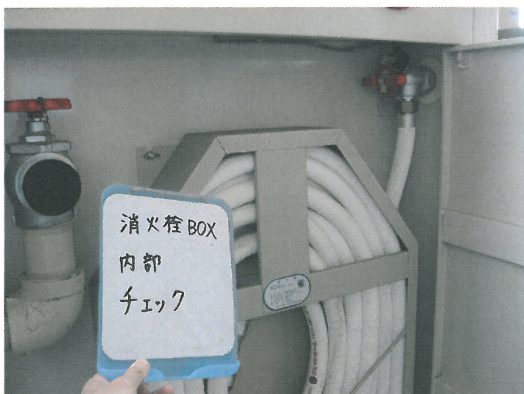
消火栓BOX内部  
点検（異常なし）

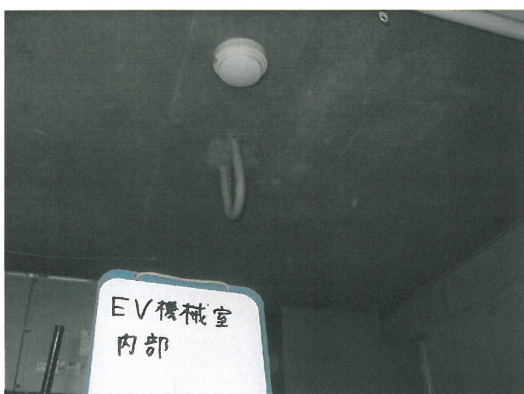
E V 機械室  
室値井点検（異常なし）
